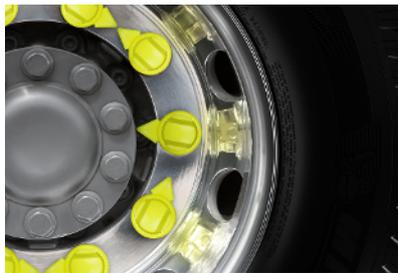
Unser Indikator besteht aus zwei Teilen: der Staubkappe für die Radmutter und einem Ring mit Zeiger, der oben aufgesteckt wird und sich mit feinen Rastpunkten verdrehen lässt. Mit dem Zeiger zur Radnabe oder

Pfeil auf Pfeil gedreht ist so auf einen Blick erkennbar, wenn sich die Radmutter gelöst hat.
